Opções de Reparos para Tubos Corrugados em PEAD

Introdução

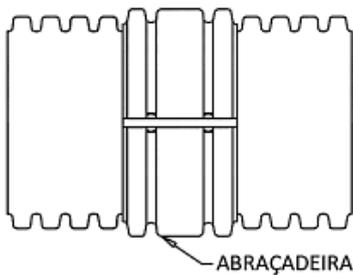
Acopladores Snap e Abraçadeiras (Split Couplers) (100 - 750 mm)

Os **acopladores Snap** (100 a 200 mm) e as **abraçadeira (Split Couplers)** (100 a 1200 mm) oferecem um **reparo resistente ao solo**, podendo ser aplicados **com ou sem juntas de vedação**. Esse método de reparo deve ser utilizado **apenas** em tubulações onde a **vedação hermética não é um requisito essencial**, onde a área danificada está em uma **zona sem tráfego de veículos** e o dano é **superficial**, limitado a uma única corrugação e **não compromete a estrutura** do tubo.

O acoplador deve ser **centralizado sobre a área danificada** e fixado com **amarras plásticas de nylon**. Caso o dano seja extenso ou significativo, a **seção comprometida do tubo deve ser removida** e substituída por uma nova. A conexão da seção substituída deve ser feita utilizando **acopladores Split ou Snap**. Esses acopladores são uma solução **prática e econômica**.

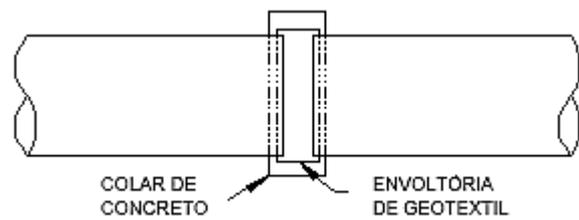
Colares de Concreto

Os **colares de concreto** também oferecem um **reparo resistente ao solo**, desde que a qualidade da mistura e a execução sejam adequadas. A instalação envolve a **construção de uma forma** ao redor da área danificada, permitindo o encapsulamento com concreto. Em alguns casos, é necessário **envolver a área de reparo com uma manta geotêxtil** ou outro elemento de vedação, evitando que o concreto penetre no interior da tubulação. Para garantir a correta aplicação, normalmente se **escava cerca de 20 cm abaixo do tubo**, possibilitando o preenchimento completo ao seu redor. Se a tubulação estiver comprometida, a **seção danificada deve ser removida** e substituída por um novo segmento antes da concretagem. Para melhorar o desempenho da vedação da junta, pode-se instalar uma **junta de borracha**, que será incorporada ao revestimento de concreto. Embora os colares de concreto sejam **mais caros e demandem mais tempo** para instalação em comparação com os acopladores Snap ou de abraçadeira, eles oferecem **maior segurança estrutural**, tornando-se a solução mais confiável para reparos que exigem reforço da integridade do sistema.
