Resistencia a la Abrasión de Tuberías Termoplásticas

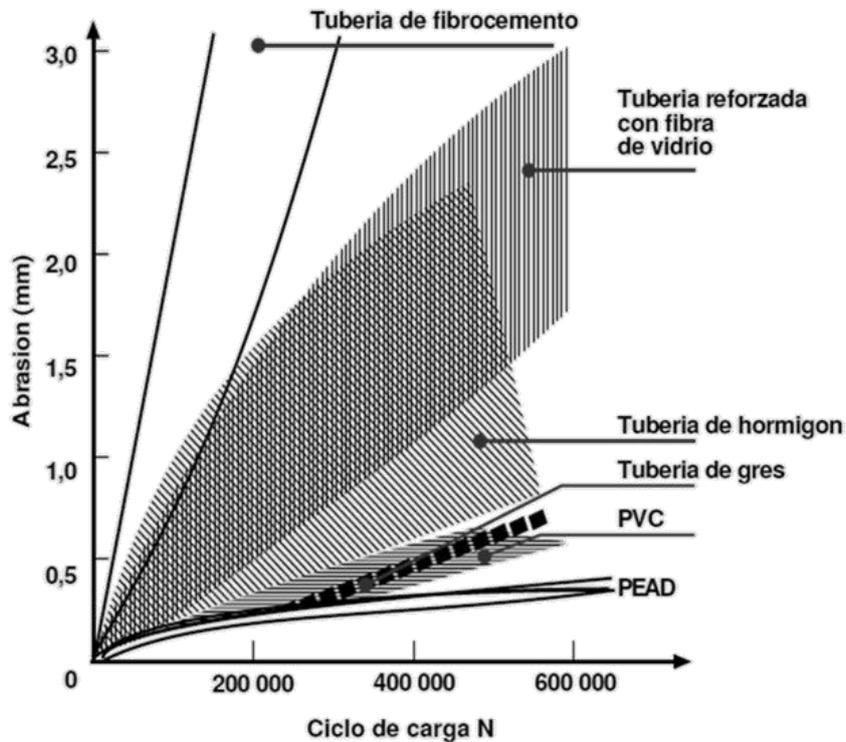
Figura 1: Valores Promedio de Abrasión para Tubos de Varios Materiales (2)

En Alemania (2), utilizando un método de prueba para abrasión desarrollado por el Dr. Kirschmer del Technische Hochschule Darmstadt, una muestra de prueba de un metro de longitud es inclinada hacia atrás y hacia delante con una frecuencia de 21.6 ciclos/minuto, conteniendo una mezcla abrasiva de 46% por volumen de arena de cuarzo (con tamaño de partícula de 0-30mm) en agua. El flujo resultante es 0.36 m/s (1.18 pie/s). Como se muestra en la Figura 1, la abrasión se puede graficar para diferentes materiales como una función del número de ciclos. Utilizando este método, el tubo HDPE tuvo una abrasión promedio de 0.3 mm (0.012 plg) después de 400,000 ciclos.

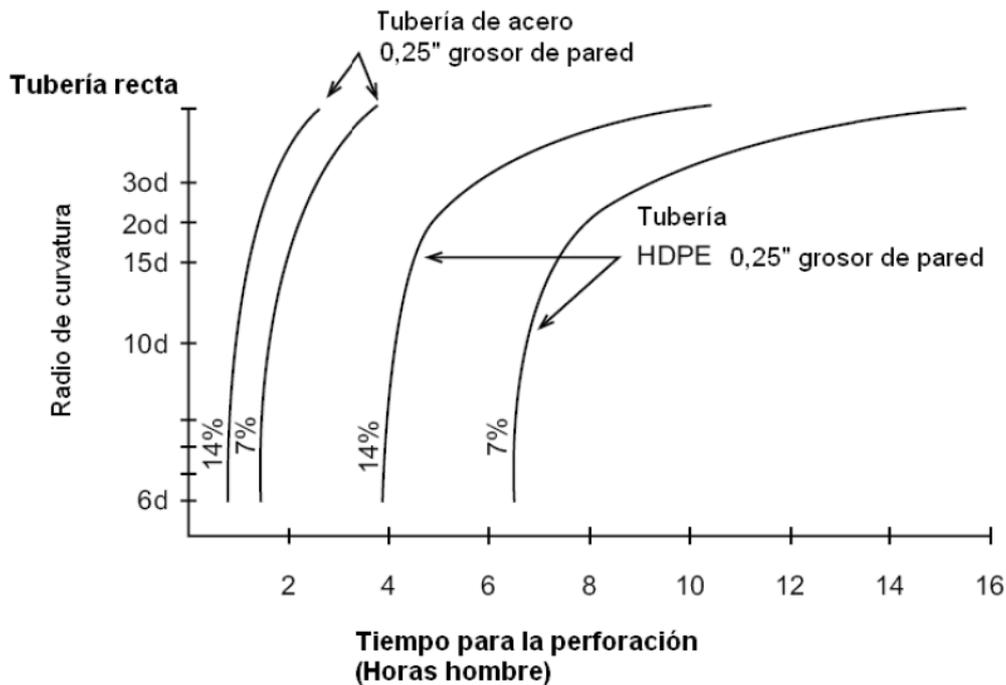
Figura 2. Resistencia a la Abrasión de Tubos y Codos hechos de HDPE y Acero (4)

Pruebas aplicadas para determinar los efectos de los codos en las tasas de desgaste relativo (Figura 2) muestra alrededor de cuatro veces mejor resistencia al desgaste para el HDPE sobre el acero. Estas pruebas fueron realizadas en 7% y 14% por volumen de arena de cuarzo en mezclas de agua con una velocidad de flujo promedio de 23 pie/s (7.01 m/s) (4).
